# Hellkirche ist vor dem Verfall gerettet

Denkmalgeschützte Ruine im Hahnenbachtal ist vorbildlich saniert – 30 000 Euro wurden verbaut – Geschichtlicher Ursprung liegt im Dunklen

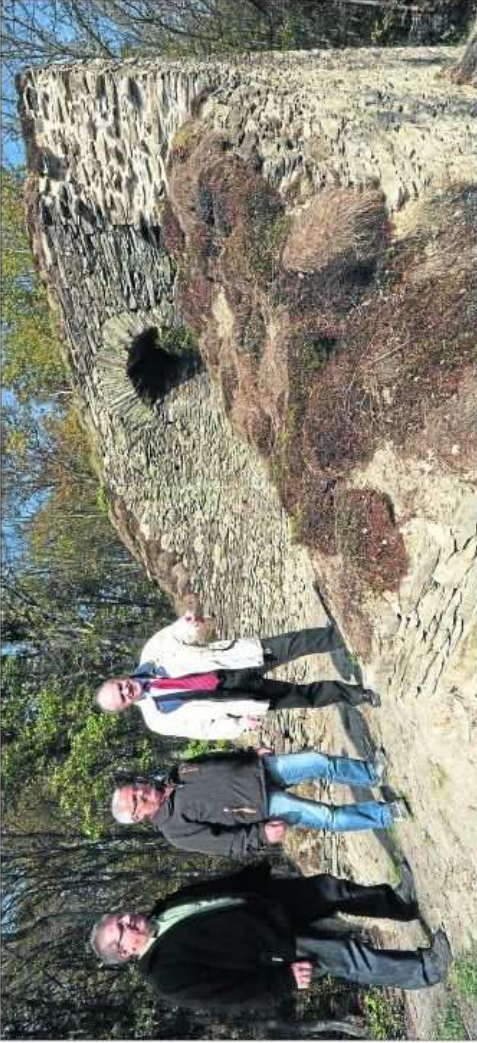
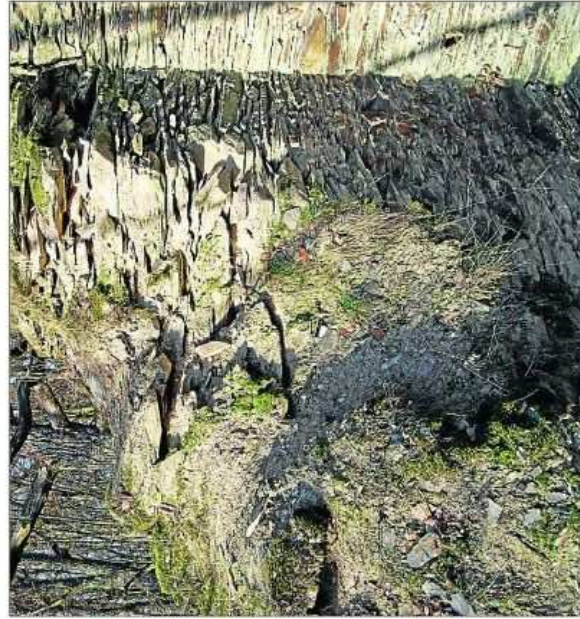
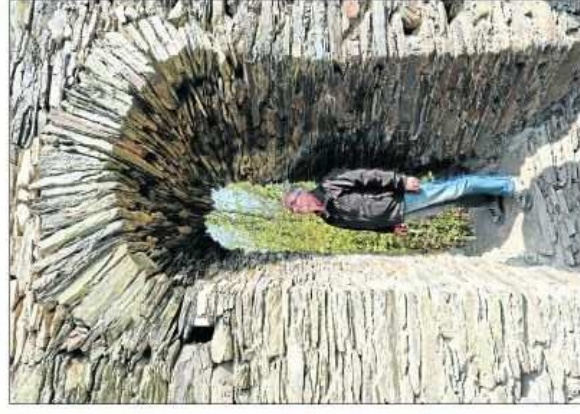
Die Bastion hatte einen quadratischen Grundriss mit 7,5 Metern Seitenlänge, 1,5 Meter ist das Mauerwerk stark. Drei Seiten sind noch zu erkennen. Am besten erhalten ist die wettergeschützte Ostseite. Dort erreicht die Mauer immer noch eine Höhe von fünf Metern.

Hier befindet sich auch als einziges architektonisches Detail ein 2,7 Meter hohes und 1,5 Meter breites Rundbogenfenster, das zuletzt einzustürzen drohte. Durch Wind und Wetter und den Vandalismus mancher Besucher wurde das Mauerwerk von Jahr zu Jahr maroder.

Sogar der Bewuchs kam wieder an seinen ursprünglichen Platz. Auf den Mauerkronen wächst wieder der Farn. Mit großer Behutsamkeit und Sorgfalt wurden die maroden Mauern der mittelalterlichen Ruine der Hellkirche von Spezialisten gesichert. Das Mauerwerk war extrem einsturzgefährdet (Foto unten links). Der Woppenrother Ortsbürgermeister Ralf Franz (oberes Foto, von links), Herbert Kuhn vom Kirchberger Bauamt und VG-Bürgermeister Harald Rosenbaum waren begeistert. ■ Foto: W. Dupuis

Mit großer Behutsamkeit sicherte das auf historische Substanz spezialisierte Bauunternehmen Dausner aus Oberdiebach das Gemäuer. Die Hellkirche ist ein willkommenes Ziel für alle Wanderer am Scheitelpunkt der neuen Vital-Traumstrecke. Von diesem Punkt aus genießen sie eine wunderbaren Ausblick in das naturbelassene Bachtal, ohne Windräder, Straßen und auch Ortschaften.
